Referitor la incidentului grav, soldat cu morți, răniți și pagube materiale, produs în data de 17.10.2025, în jurul orei 09:10, la imobilul de locuințe situat în Strada Vicina nr. 1, Bloc 32, Scara 2, Sector 5, București

**SINTEZĂ A CONSTATĂRIILOR TEHNICE PRELIMINARE, RECOMANDĂRI ÎN VEDEREA GESTIONĂRII EFICIENTE ȘI COORDONATE A CRIZEI**

# RAPORT TEHNIC

| <b>EVALUAREA PRELIMINARĂ A IMPACTULUI EXPLOZIEI DE LA NIVELUL ETAJELOR 5-6 ASUPRA STRUCTURII DE REZISTENȚĂ A IMOBILULUI AVARIAT ȘI A IMOBILELOR ÎNVECINATE</b> |

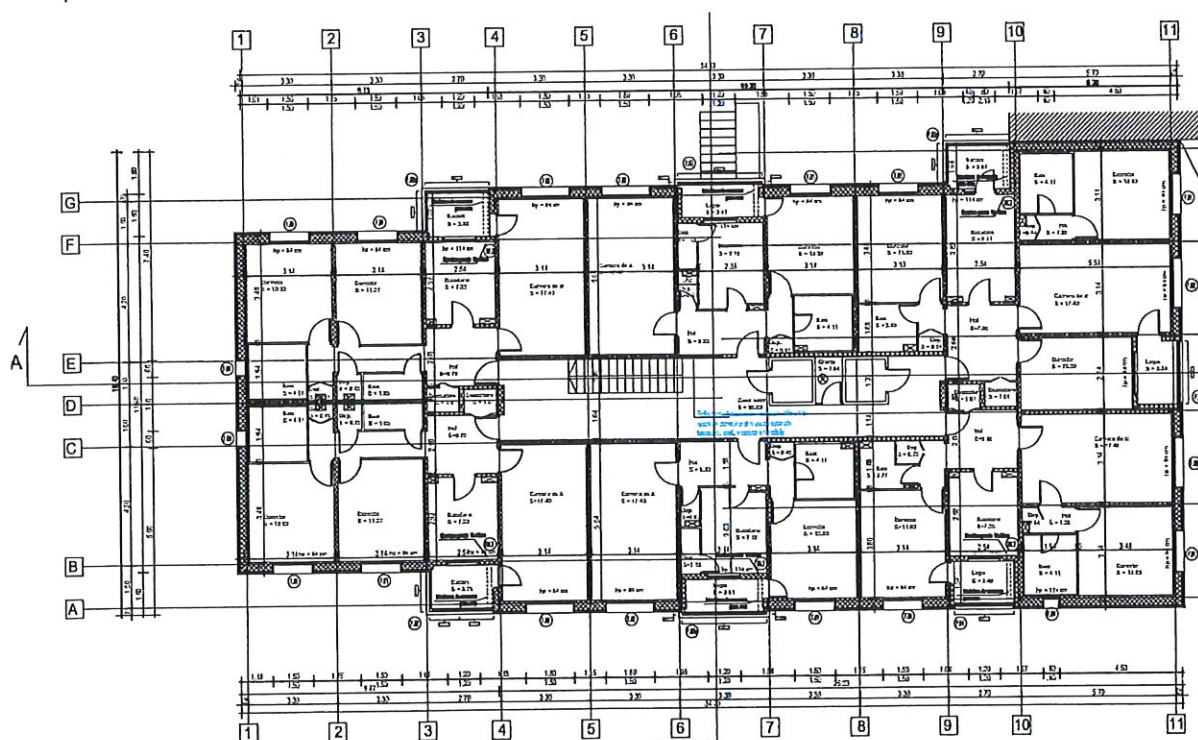
Figură 1 Extras proiect tip – plan etaj curent

Structura de rezistență a imobilului este alcătuită din pereți de beton armat prefabricați, realizați din panouri mari, cel mai probabil cu rosturi monolitizate. Planșeele sunt realizate din beton armat, la acest moment neavând suficiente informații pentru a stabili dacă au fost executate din elemente prefabricate sau turnate monolit, dar având în vedere tehnologia utilizată în perioada construirii acestor clădiri, cel mai probabil sunt realizate elemente prefabricate.

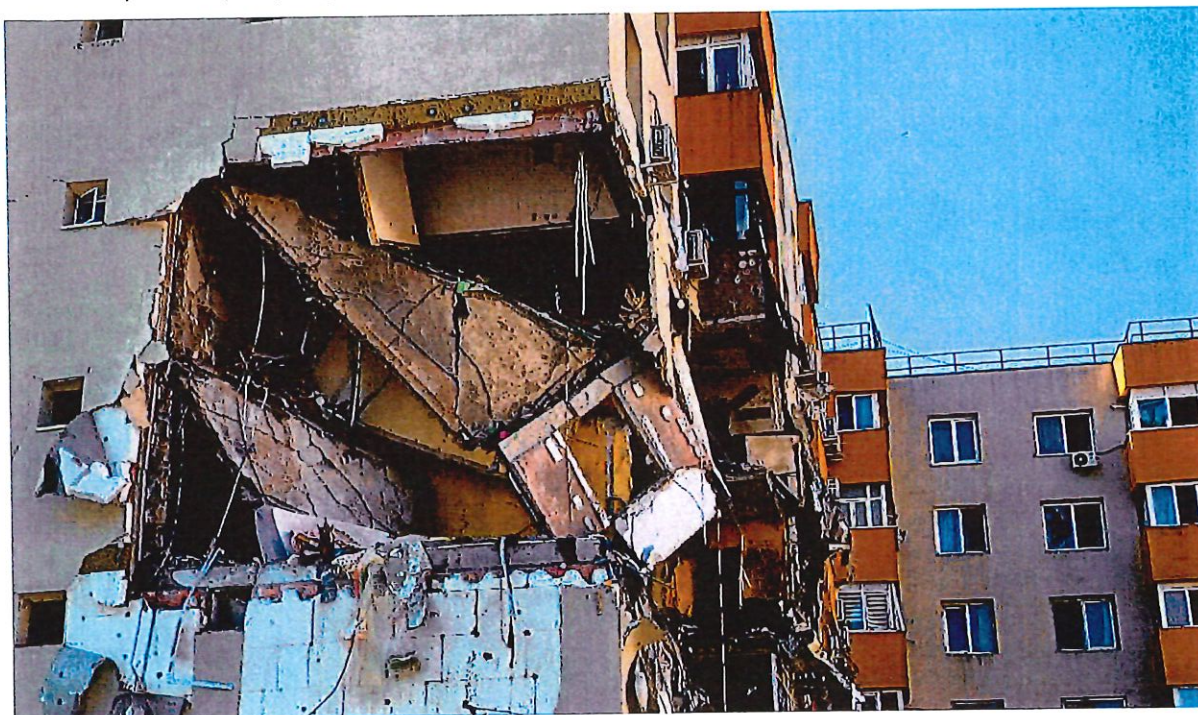
Figură 2 Foto zonă avariată

- Pereții de fațadă realizați din panouri prefabricate de la nivelul etajelor 5 și 6, colțul NE, erau expulzați și proiectați la distanțe considerabile de imobilul de origine;
- Pereții interior realizați tot din panouri prefabricate erau parțial prăbușiți ca urmare a exploziei;
- Planșeele parțial prăbușite la nivelul etajelor 5 și 6;
- Deplasarea pereților perimetrali de la nivelul etajelor 4 și 7.

Având în vedere gradul de avariere al structurii de rezistență la nivelul etajelor 4, 5, 6 și 7, pericolul de prăbușire a unor elemente structurale dislocate cu posibilitatea de generare a unei prăbușiri extinse față de zona avariată, se impun următoarele măsuri, cu acceptul reprezentanților procuraturii:

- Interzicerea accesului în clădire precum și pe o zonă de siguranță de 30m în jurul acesteia
- Demolarea controlată a etajelor de la 5 la 8, pe zona avariată ca urmare a exploziei, cu ajutorul unui excavator cu braț lung echipat cu foarfecă hidraulică. Se va acționa astfel încât să se elimine elementele structurale avariate fără a genera prăbușiri ale unor componente de dimensiuni mari.
- Pentru a preveni prăbușirea etajelor inferioare ca urmare a unor căderi necontrolate a unor părți de construcții de mari dimensiuni rezultate în cadrul procesului de demolare, se recomandă instalarea unor popi de siguranță în cadrul etajelor inferioare, de la nivelul fundațiilor până sub planșeul de peste etaj 4. Instalarea acestor popi se va realiza de către persoane specializate pentru intervenții în zone cu risc ridicat de prăbușire.

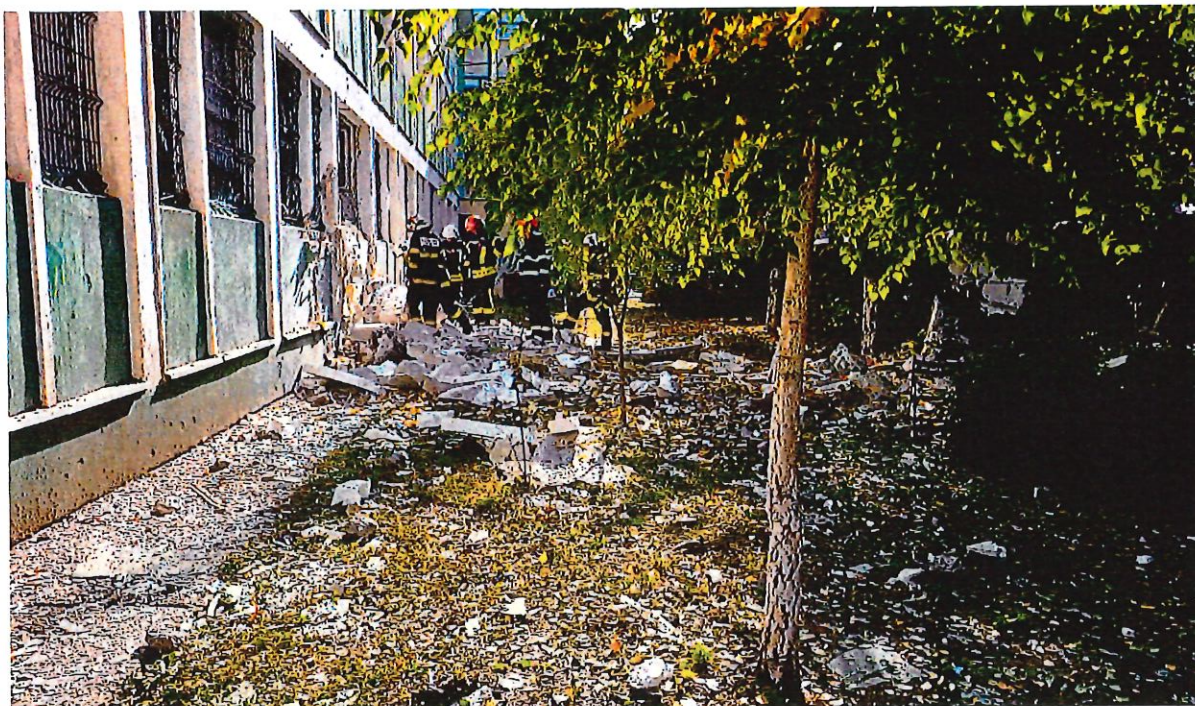
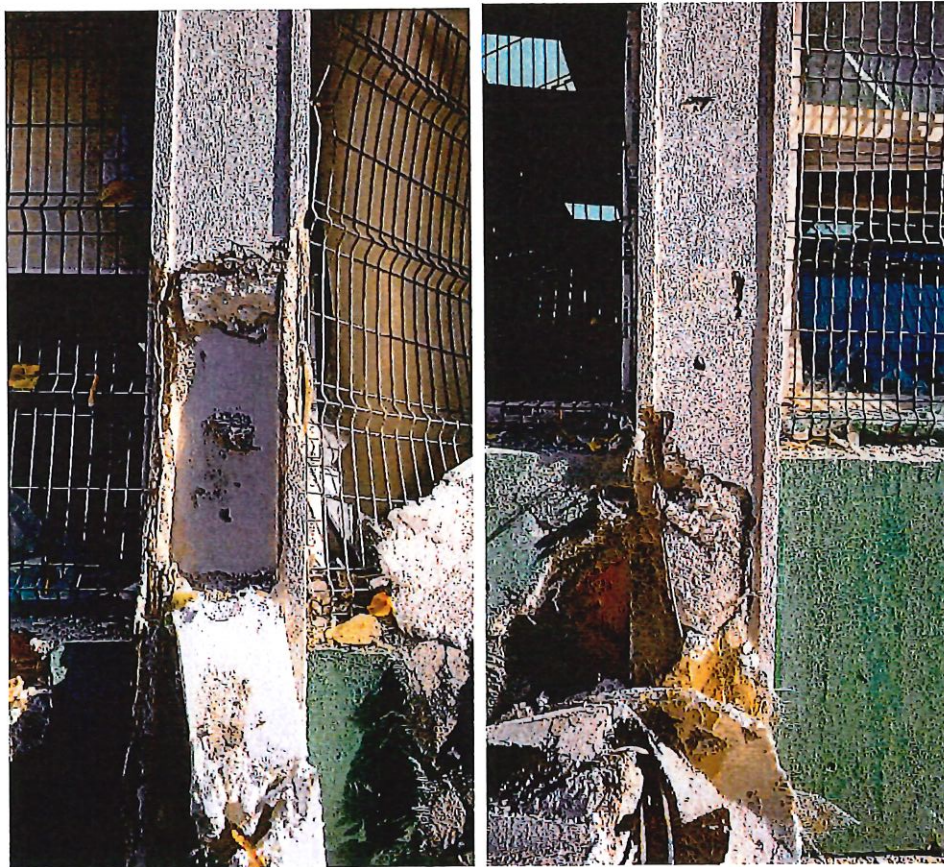
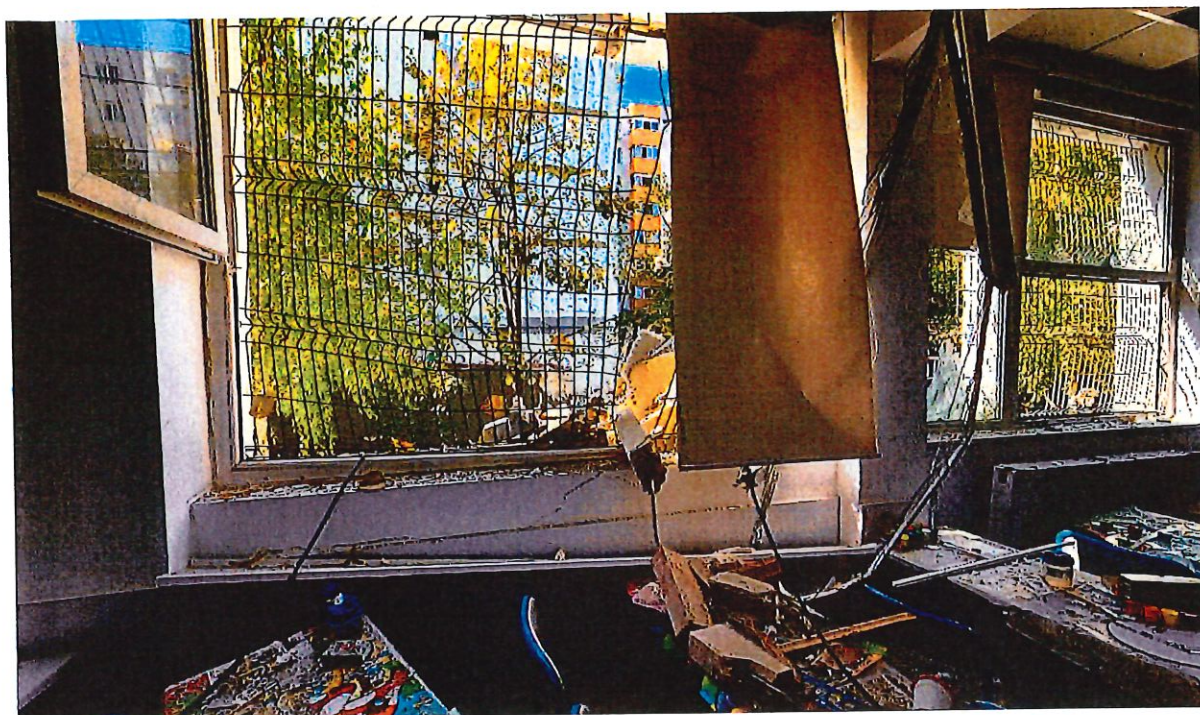
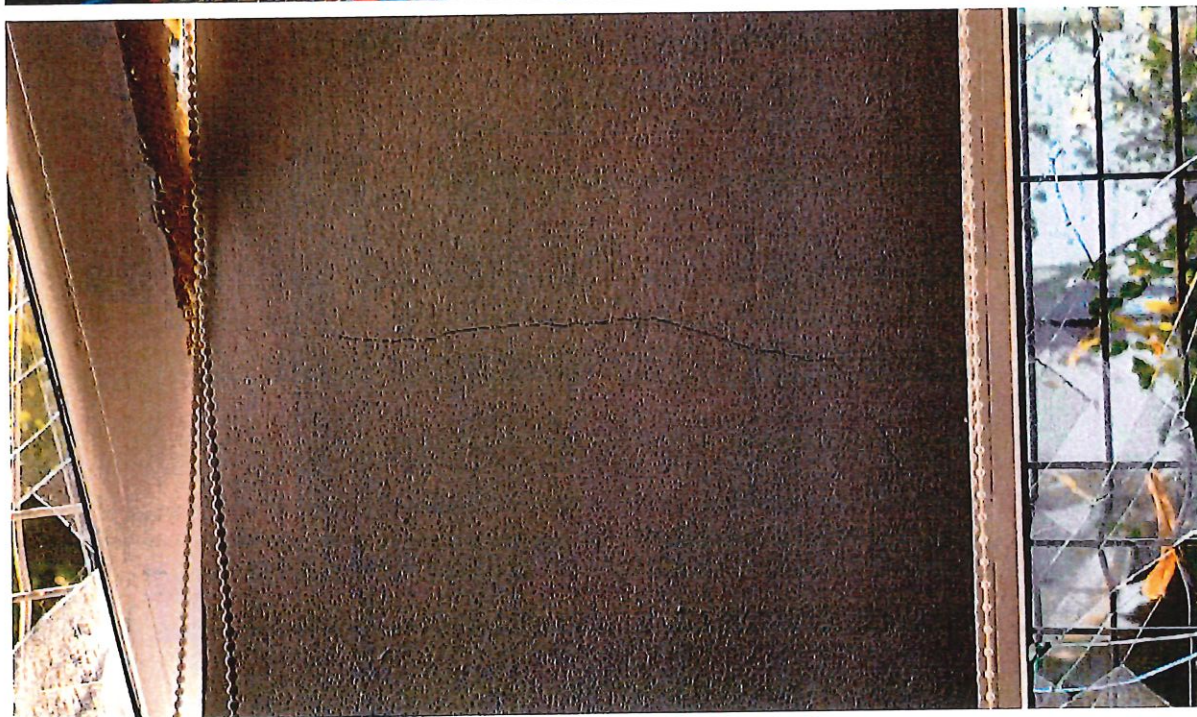
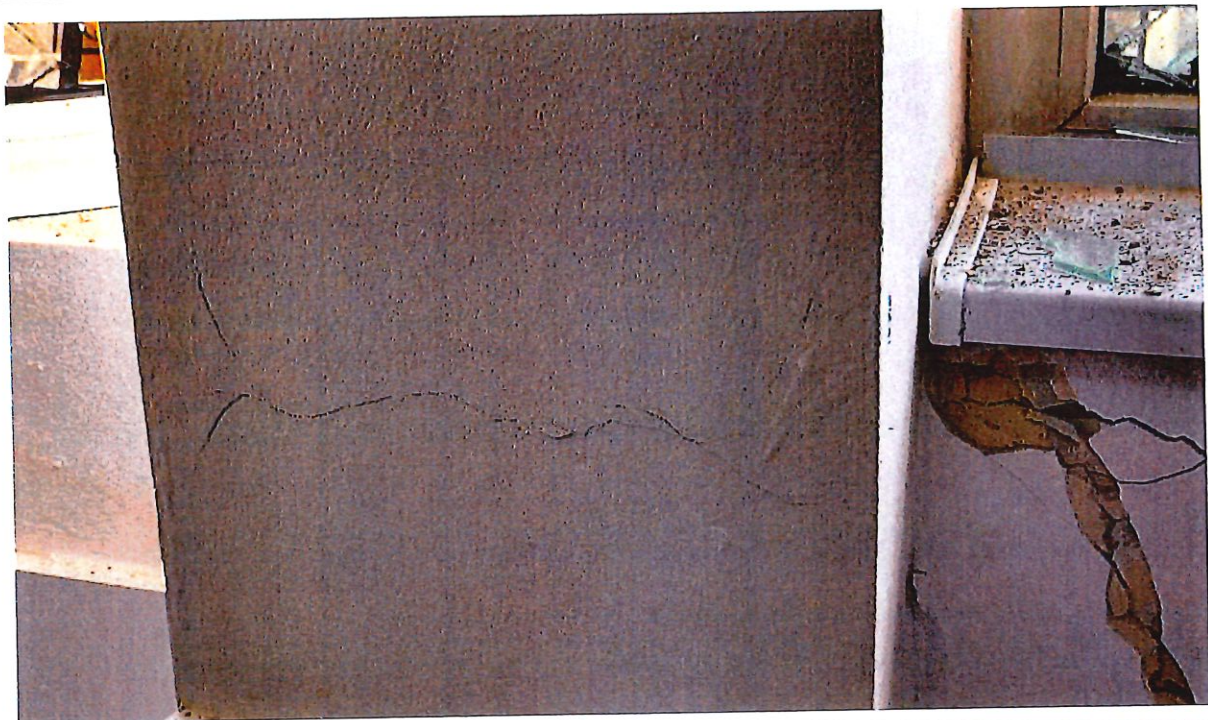
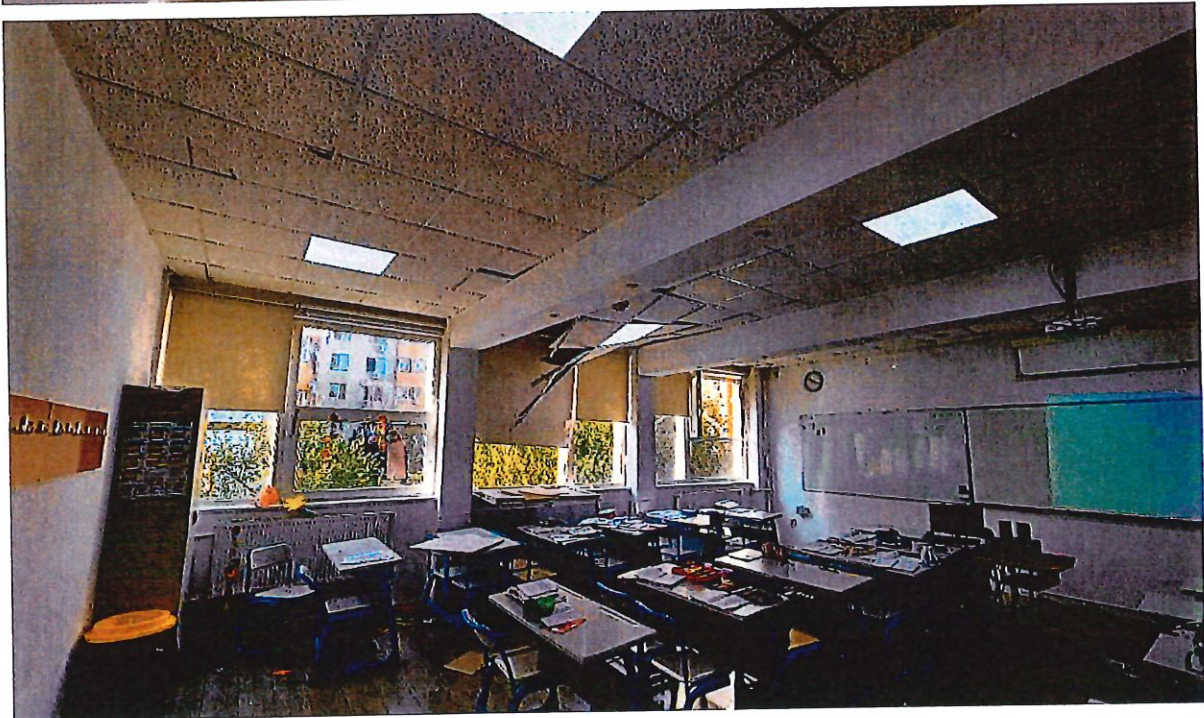
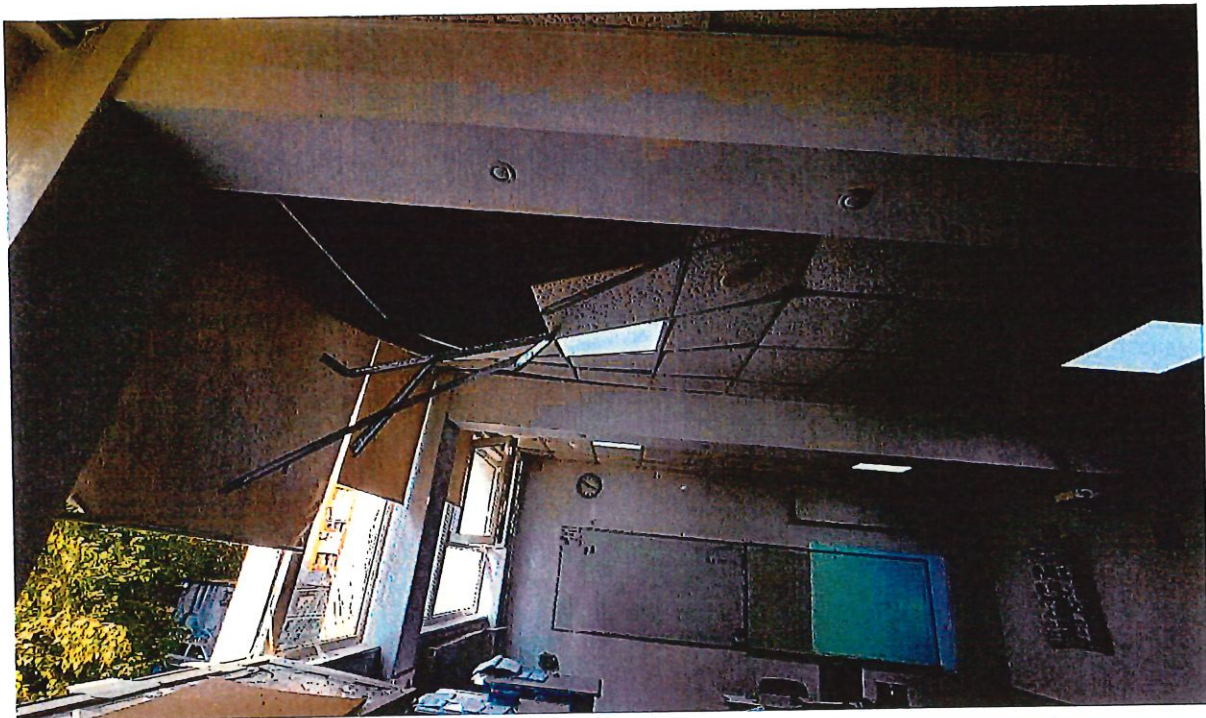
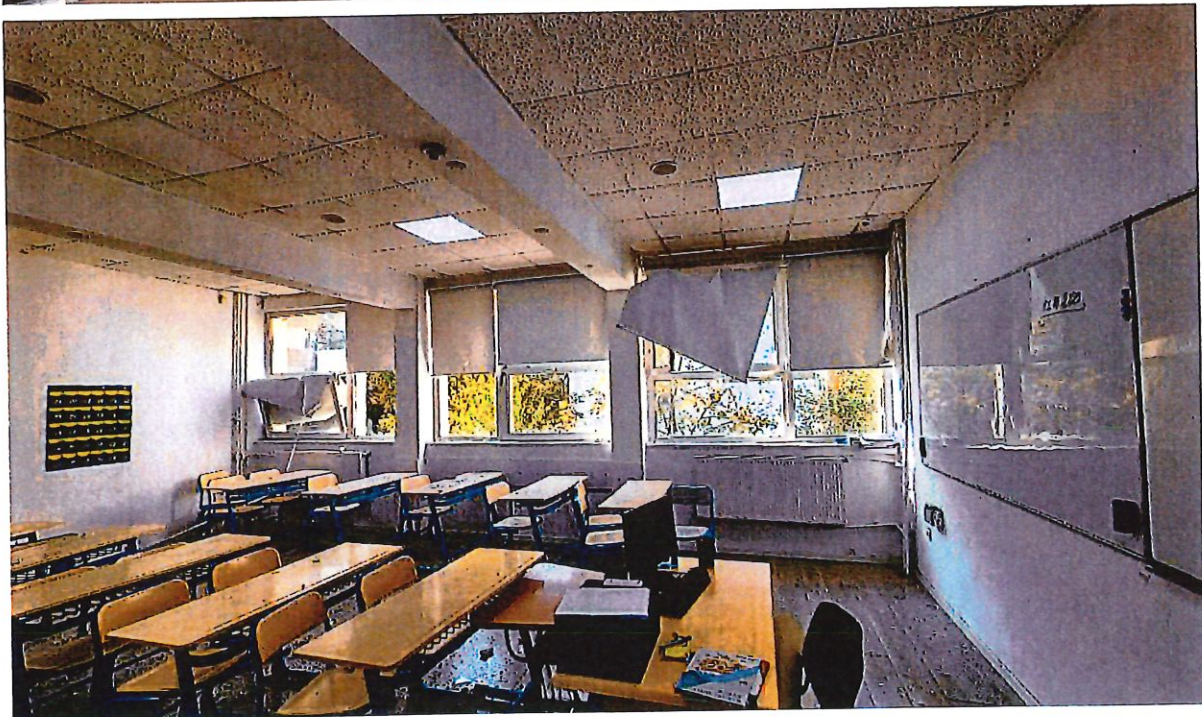
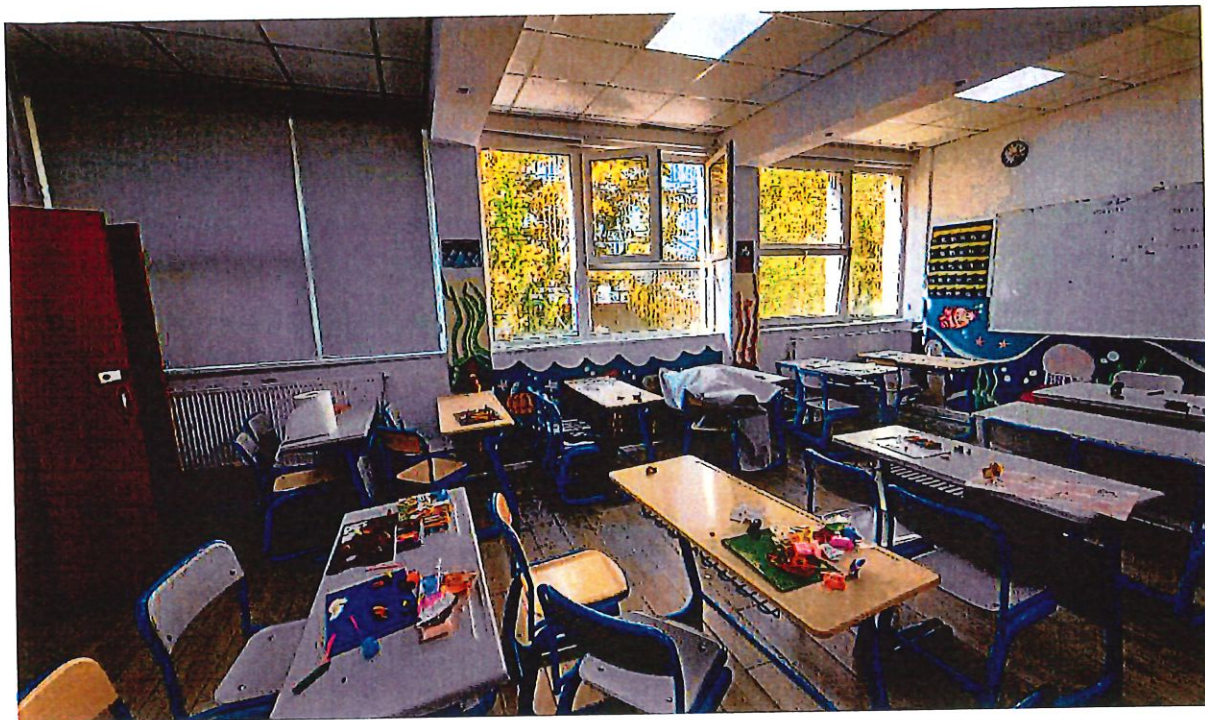
În urma inspecției vizuale s-au constatat avarii reduse la nivel structural, singurul element ce s-a observat a fi afectat fiind stâlpul de beton armat în care a fost proiectat panoul de perete provenit din clădirea vecină.

Nu există risc de colaps.

S-au constatat avarii la nivelul parapetilor de zidărie, ferestrelor si plafoanelor suspendate.
